Diagnóstico do estado de conservação do  
espaço físico e dos processos do Arquivo  
Histórico do STM

# RELATÓRIO

Arquivo Histórico do STM

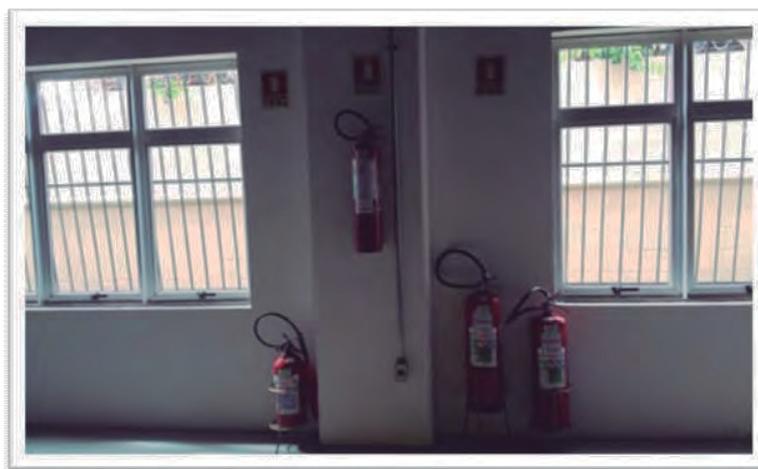
Fig. 09 Localização dos extintores Arquivo Histórico 01

O Arquivo Histórico 01 possui 06 extintores portáteis, sendo 04 instalados próximo às janelas e 02 no sentido oposto da sala. Próximos às janelas há dois (02) extintores de pó ABC, um extintor de CO<sub>2</sub> e um (01) extintor de água. (Figura 09).

Verificamos que a localização dos três tipos de extintores, não estão dentro da norma de incêndio do decreto Nº 11.258, de 16 de setembro de 1988. Disponível em:

Pelo fato de serem extintores para fins diferentes recomendamos um distanciamento de pelo menos 1 metro entre eles e/ou treinamento de todos os setores para a utilização de cada um.

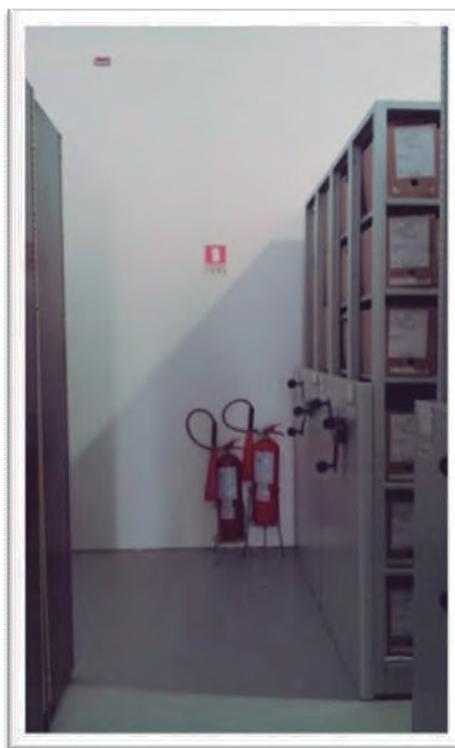
Fig. 10 Localização dos extintores Arquivo Histórico 01

Na direção oposta há mais dois extintores, de CO<sub>2</sub> e um extintor de pó ABC (Figura 10)

Observamos que a distância entre o armário deslizante e a parede é de 64 cm, no entanto a metragem mínima para a circulação entre a estante e os extintores deverá ser de 1,20m para se adequar a ABNT NBR 9050:2015 que configura a norma de acessibilidade.(Figura 10).

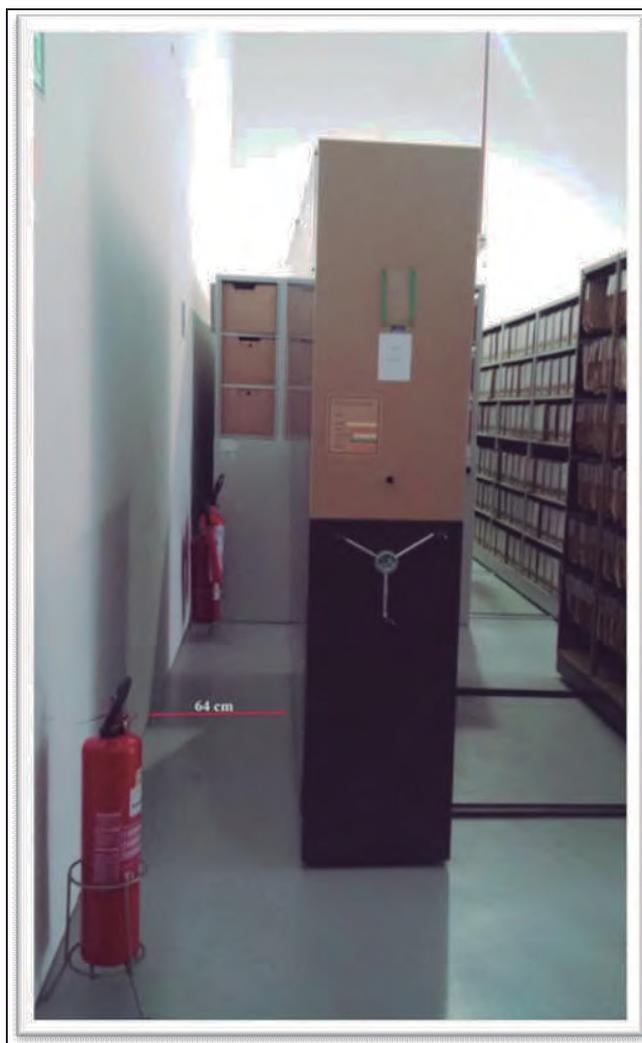
Fig. 11 Localização dos extintores

Não é indicado o uso dos Extintores sobre suporte a 0,20m do piso dentro dos arquivos, pois deve ser posicionado em local onde a probabilidade de bloqueio pelo fogo seja pequena ou nula, que por conta dos arquivos deslizantes e sua circulação esse boqueio é visível (figura 11).

A fim de evitar que o acesso ao extintor seja obstruído, recomendamos seguir as normas quanto a sinalização do piso onde os extintores estão localizados, no formato quadrado com 0,70m de lado com bordas amarelas de 0,15m de largura no piso sob o extintor.

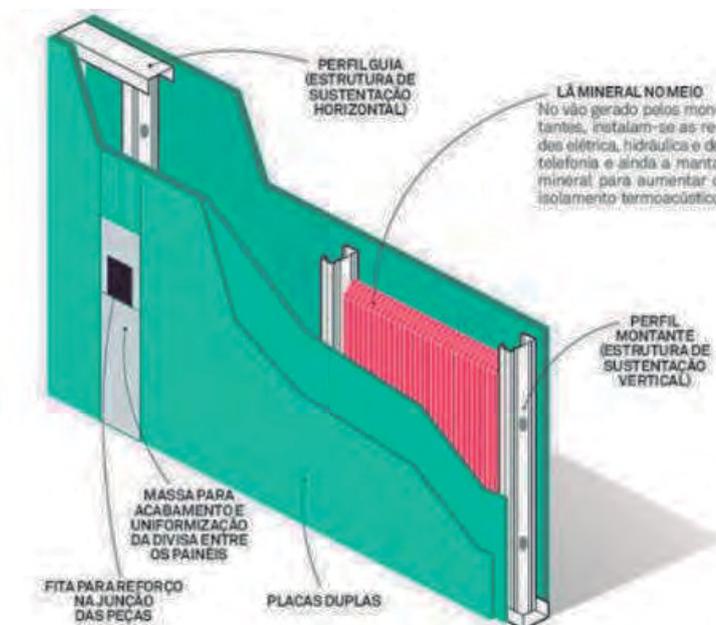
Fig. 12 – Exemplo de isolante térmico

O edifício é construído em alvenaria e seu acabamento interno em drywall oco.

Recomendamos o isolamento desses drywall com folhas resistentes ao fogo e Lã Mineral. Cabe destacar que a Lã Mineral é um isolante térmico formado por fibras minerais e resinas industriais flexíveis, que podem ser rígidos ou semi-rígidos. Os tipos de revestimentos oferecidos são: papel do tipo Kraft (liso ou reforçado),

filme de alumínio, véu de vidro, vinil e polietileno preto auto extingüível (Figura 12). Possuem baixa condutibilidade térmica, boa resiliência e são impermeáveis e incombustíveis.

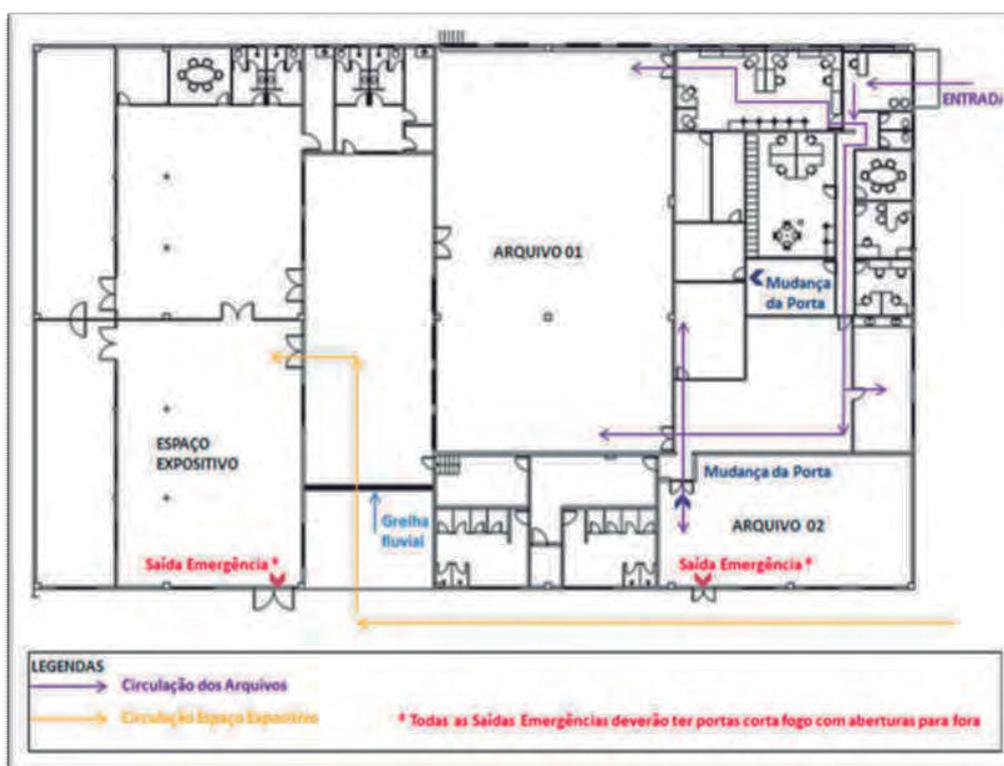
Fig. 13 Localização da saída de emergência

No Espaço Expositivo há a necessidade de instalar uma porta corta fogo para saída de emergência, abrindo de dentro para fora. Conforme indicado na planta. (Figura 13)

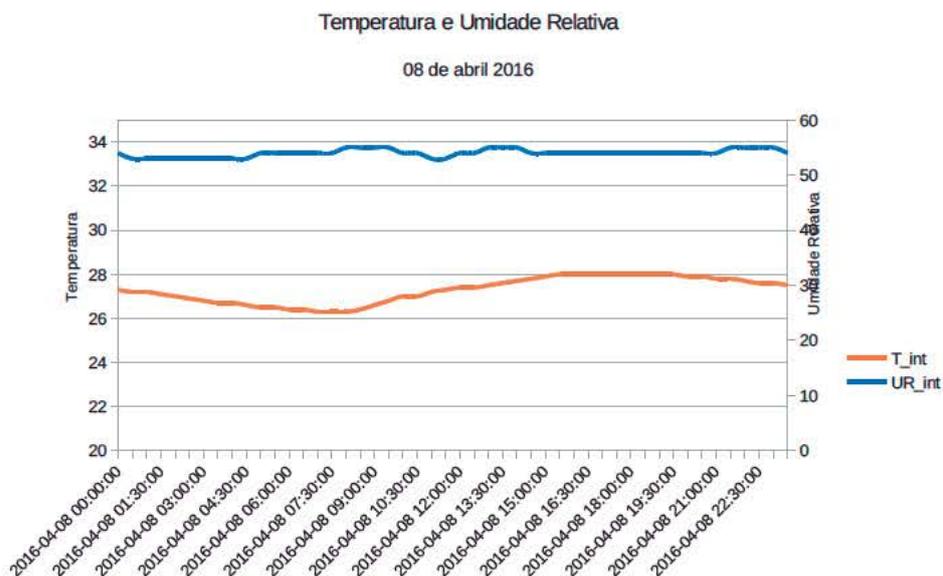
Já a temperatura mínima interna (arquivo deslizante) registrada foi no dia 30 de abril, com 24,8 C° e 61 UR% às 6h30.

Gráfico 1 Máxima de temperatura interna no mês de abril no dia 08 .

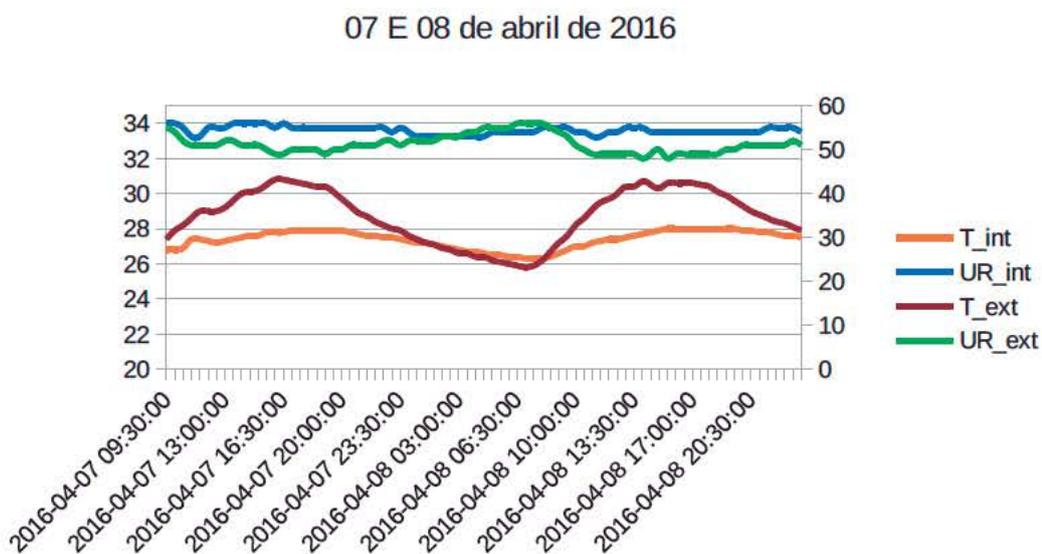
Nota-se que o maior índice de temperatura externa ( área circundante ao arquivo deslizante) no mês de abril foram nos dia 07 das 16h às 19h30 e dia 08 das 13h às 18h30 chegando a 30,8 C°. Gráfico 2.

Gráfico 2: Dados de T e UR interno e externo ao arquivo deslizante nos dias 7 e 8 de abril

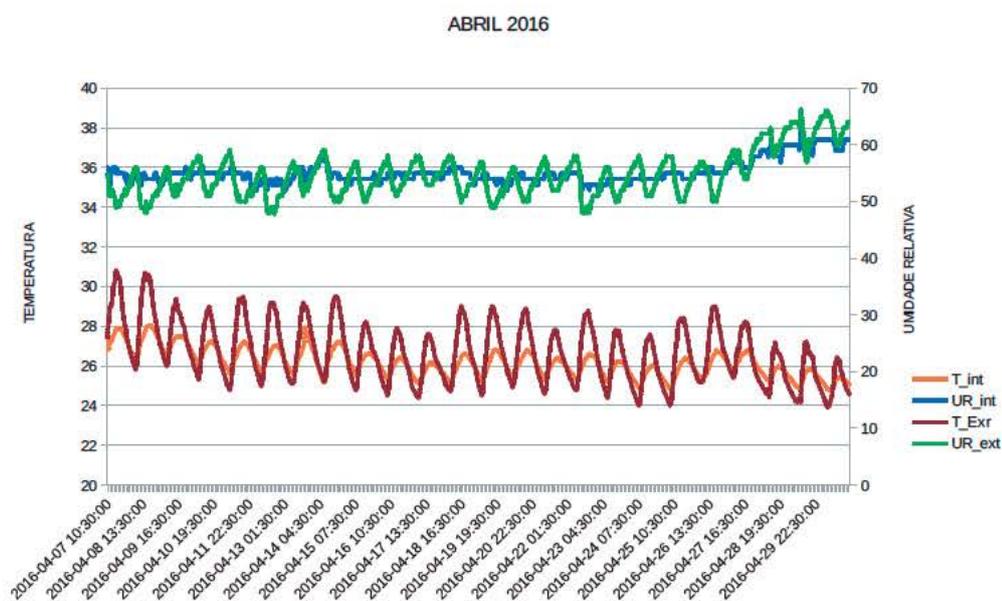
Observa-se que a variação da umidade relativa tanto interna (arquivo deslizante) quanto a externa ( área circundante ao arquivo deslizante) durante o mês de abril ficou entre 50% e 60% de UR. A temperatura interna (arquivo deslizante) variou entre 24,8 C° e 28 C° e a temperatura externa ( área circundante ao arquivo deslizante) entre 24 C° e 30,8 C°. Gráfico 3

Gráfico 3: Dados de T e UR do mês de abril de 2016

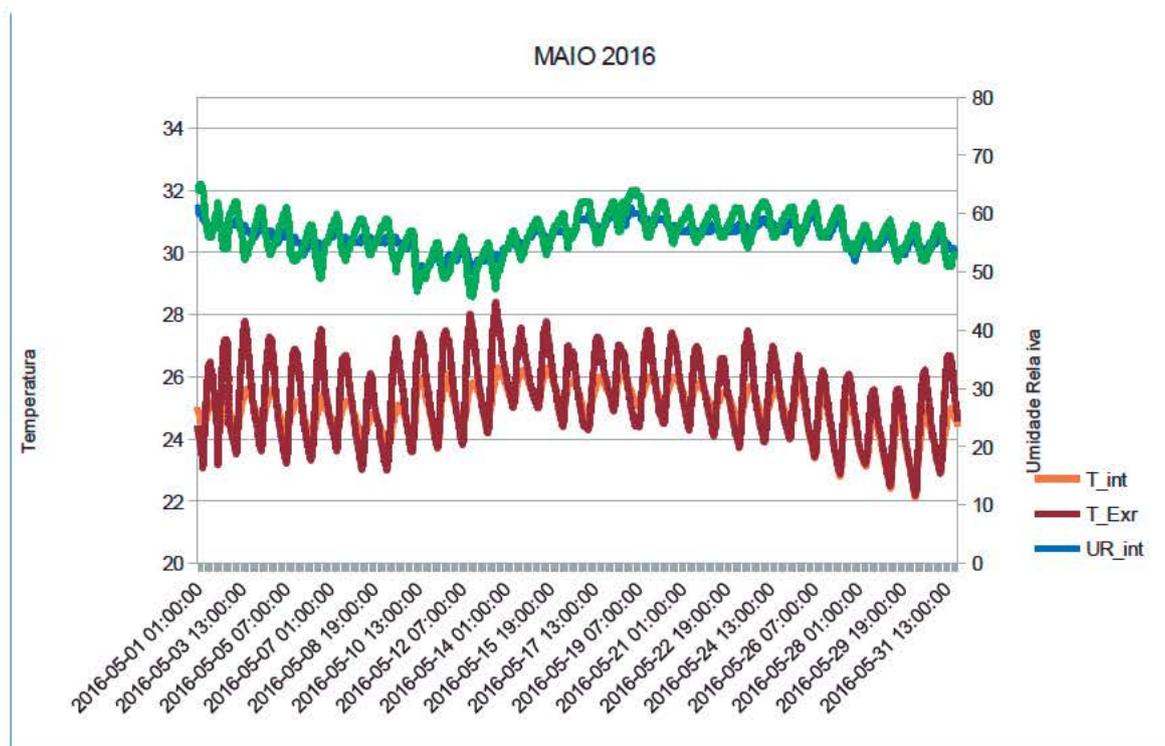
No dia 13 de maio a temperatura interna máxima (arquivo deslizante) foi de 26,3 C° às 16h30, e 53 UR%. Já a temperatura interna mínima (arquivo deslizante) registrada foi 23,8 C° e 54 UR% no dia 11 de maio às 7h. Gráfico 6

Gráfico 6: Dados de T e UR interna e externa do mês de maio de 2016

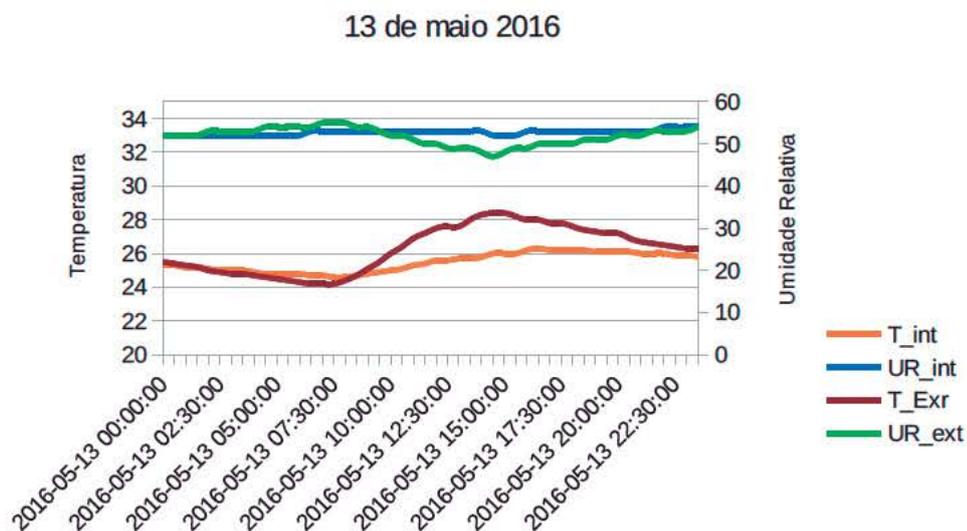
O maior índice de temperatura externa ( área circundante ao arquivo deslizante) no mês de maio foi de 28,4 C° no dia 13 às 14h30.

o 7 : Dados de T e UR do dia 13 de maio

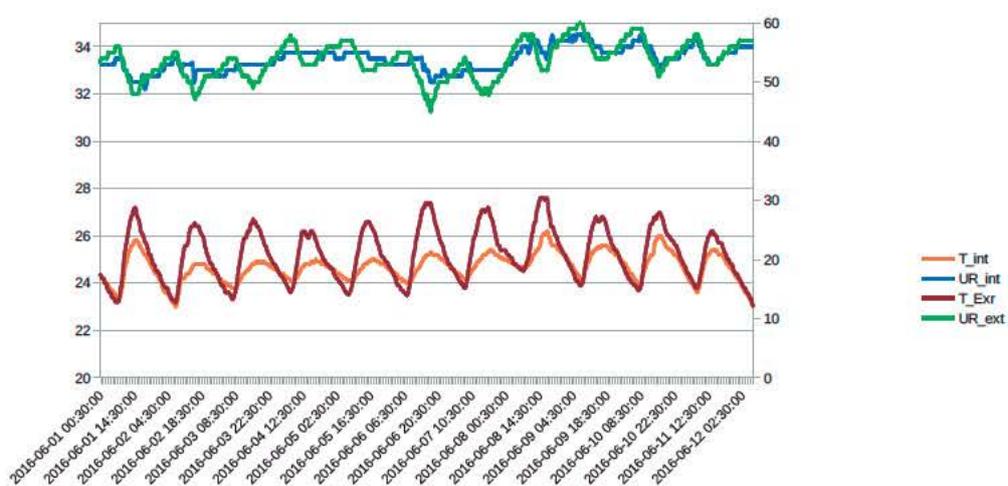
O mês de junho foi monitorado até o dia 12, a temperatura interna máxima (arquivo deslizante) ficou em 26,1 C° no dia 08 de junho e a mínima 23 C° no dia 12 de junho. Já a temperatura externa máxima (área circundante ao arquivo deslizante) registrada foi de 27,6 C° no dia 08 de junho e a mínima no dia 12 de junho apontando em 23 C°. A umidade relativa interna variou entre 50 UR% e 60 UR% e a externa variou entre 45 UR% e 60 UR%. Gráfico 9.

Gráfico 9: Dados parciais do mês de Junho de 2016

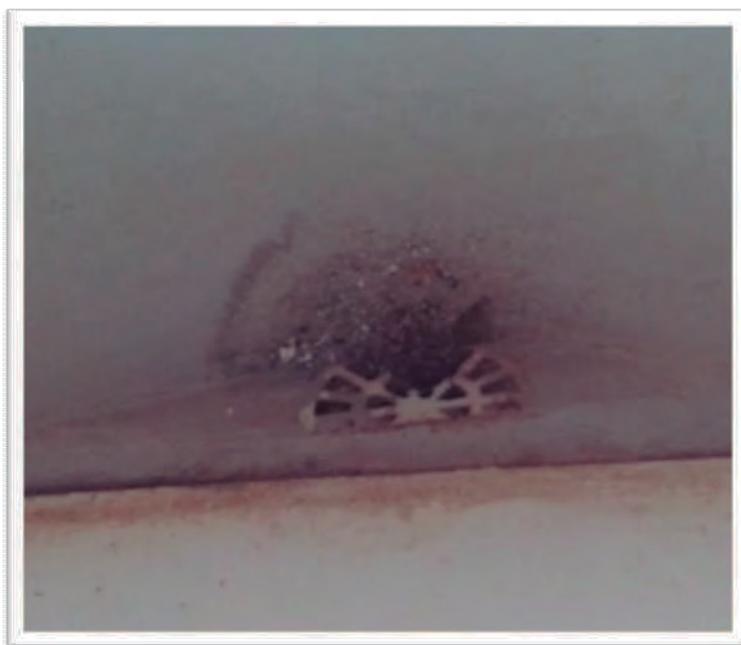
**Fig. 26** Substituição de ralo no Arquivo Histórico 02

Há necessidade de substituir o ralo de escoamento no Arquivo Histórico 01, conforme mostra a degradação na figura 26. A figura 27 apresenta modelo de ralo para substituição.

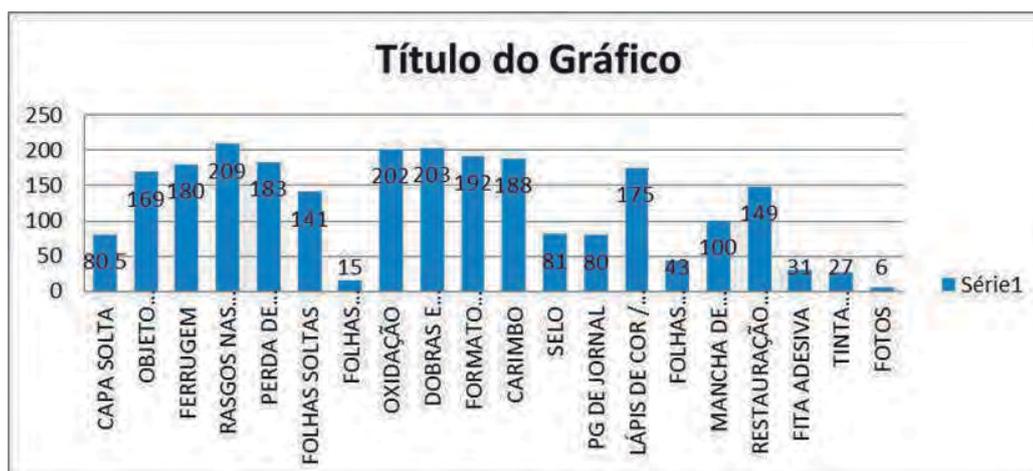
Gráfico geral das ocorrências de degradação

O Gráfico abaixo apresenta de forma geral as ocorrências de degradação e seu quantitativo encontrado nos documentos analisados.

Entre as ocorrências percentuais que poderão ser observadas nos gráficos abaixo, destacamos os maiores índices de degradação, a saber: (1) rasgos e dobras com 96%; (2) oxidações 90%; (3) formatos diferentes 89%; (4) perda de suporte 85%.
